ZAPISNIK-IZVJEŠĆE

O provedenom pregledu stabala u urbanim sredinama grada Duga Resa - gradsko kupalište -

NALAZ, MIŠLJENJE I SMJERNICE ZA SANACIJU

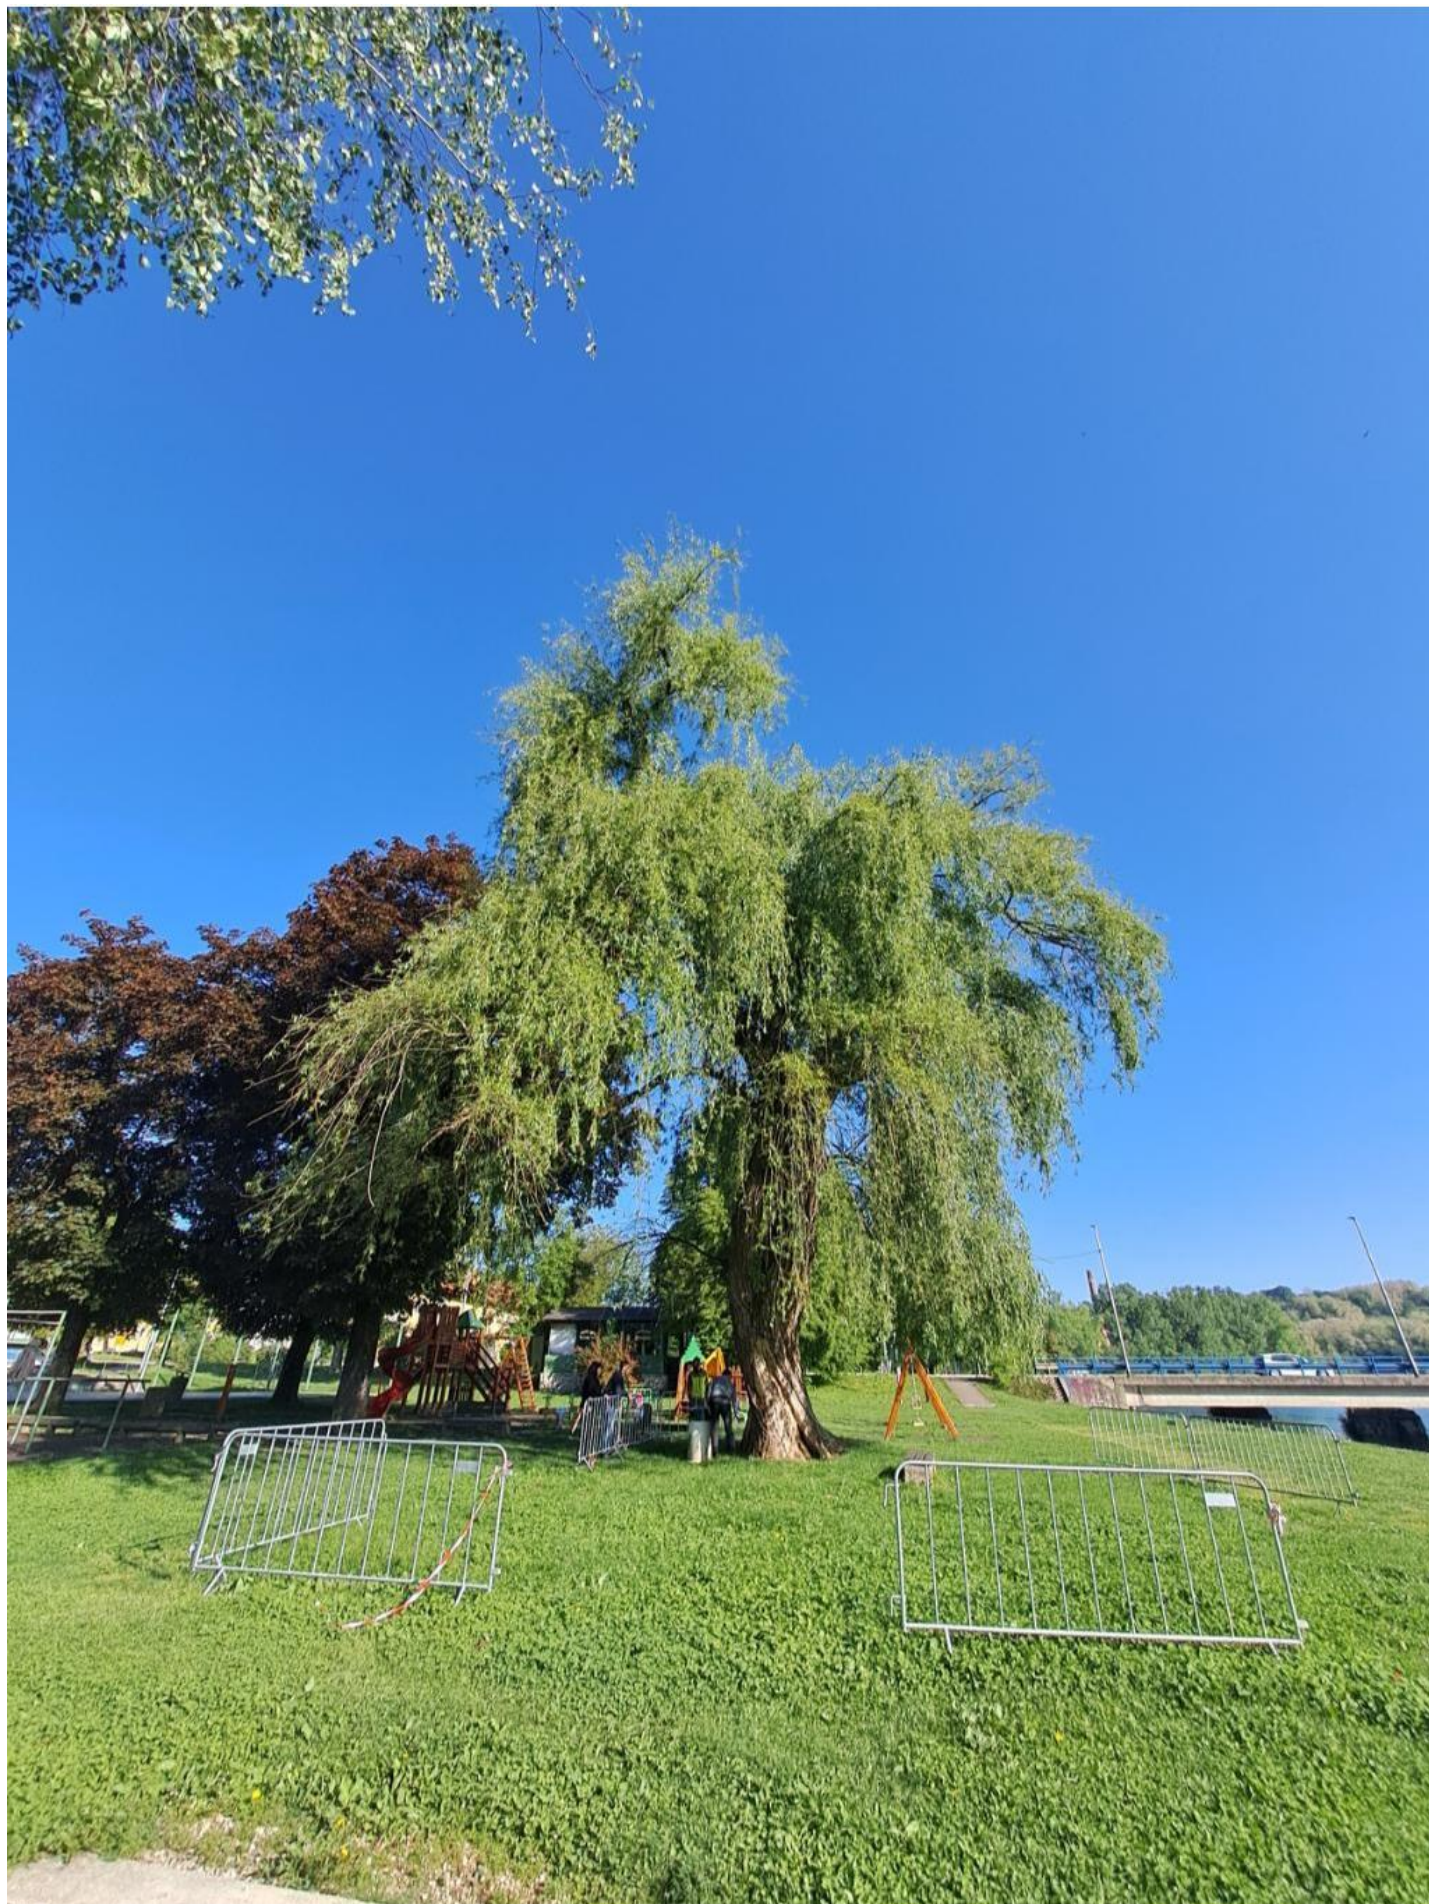
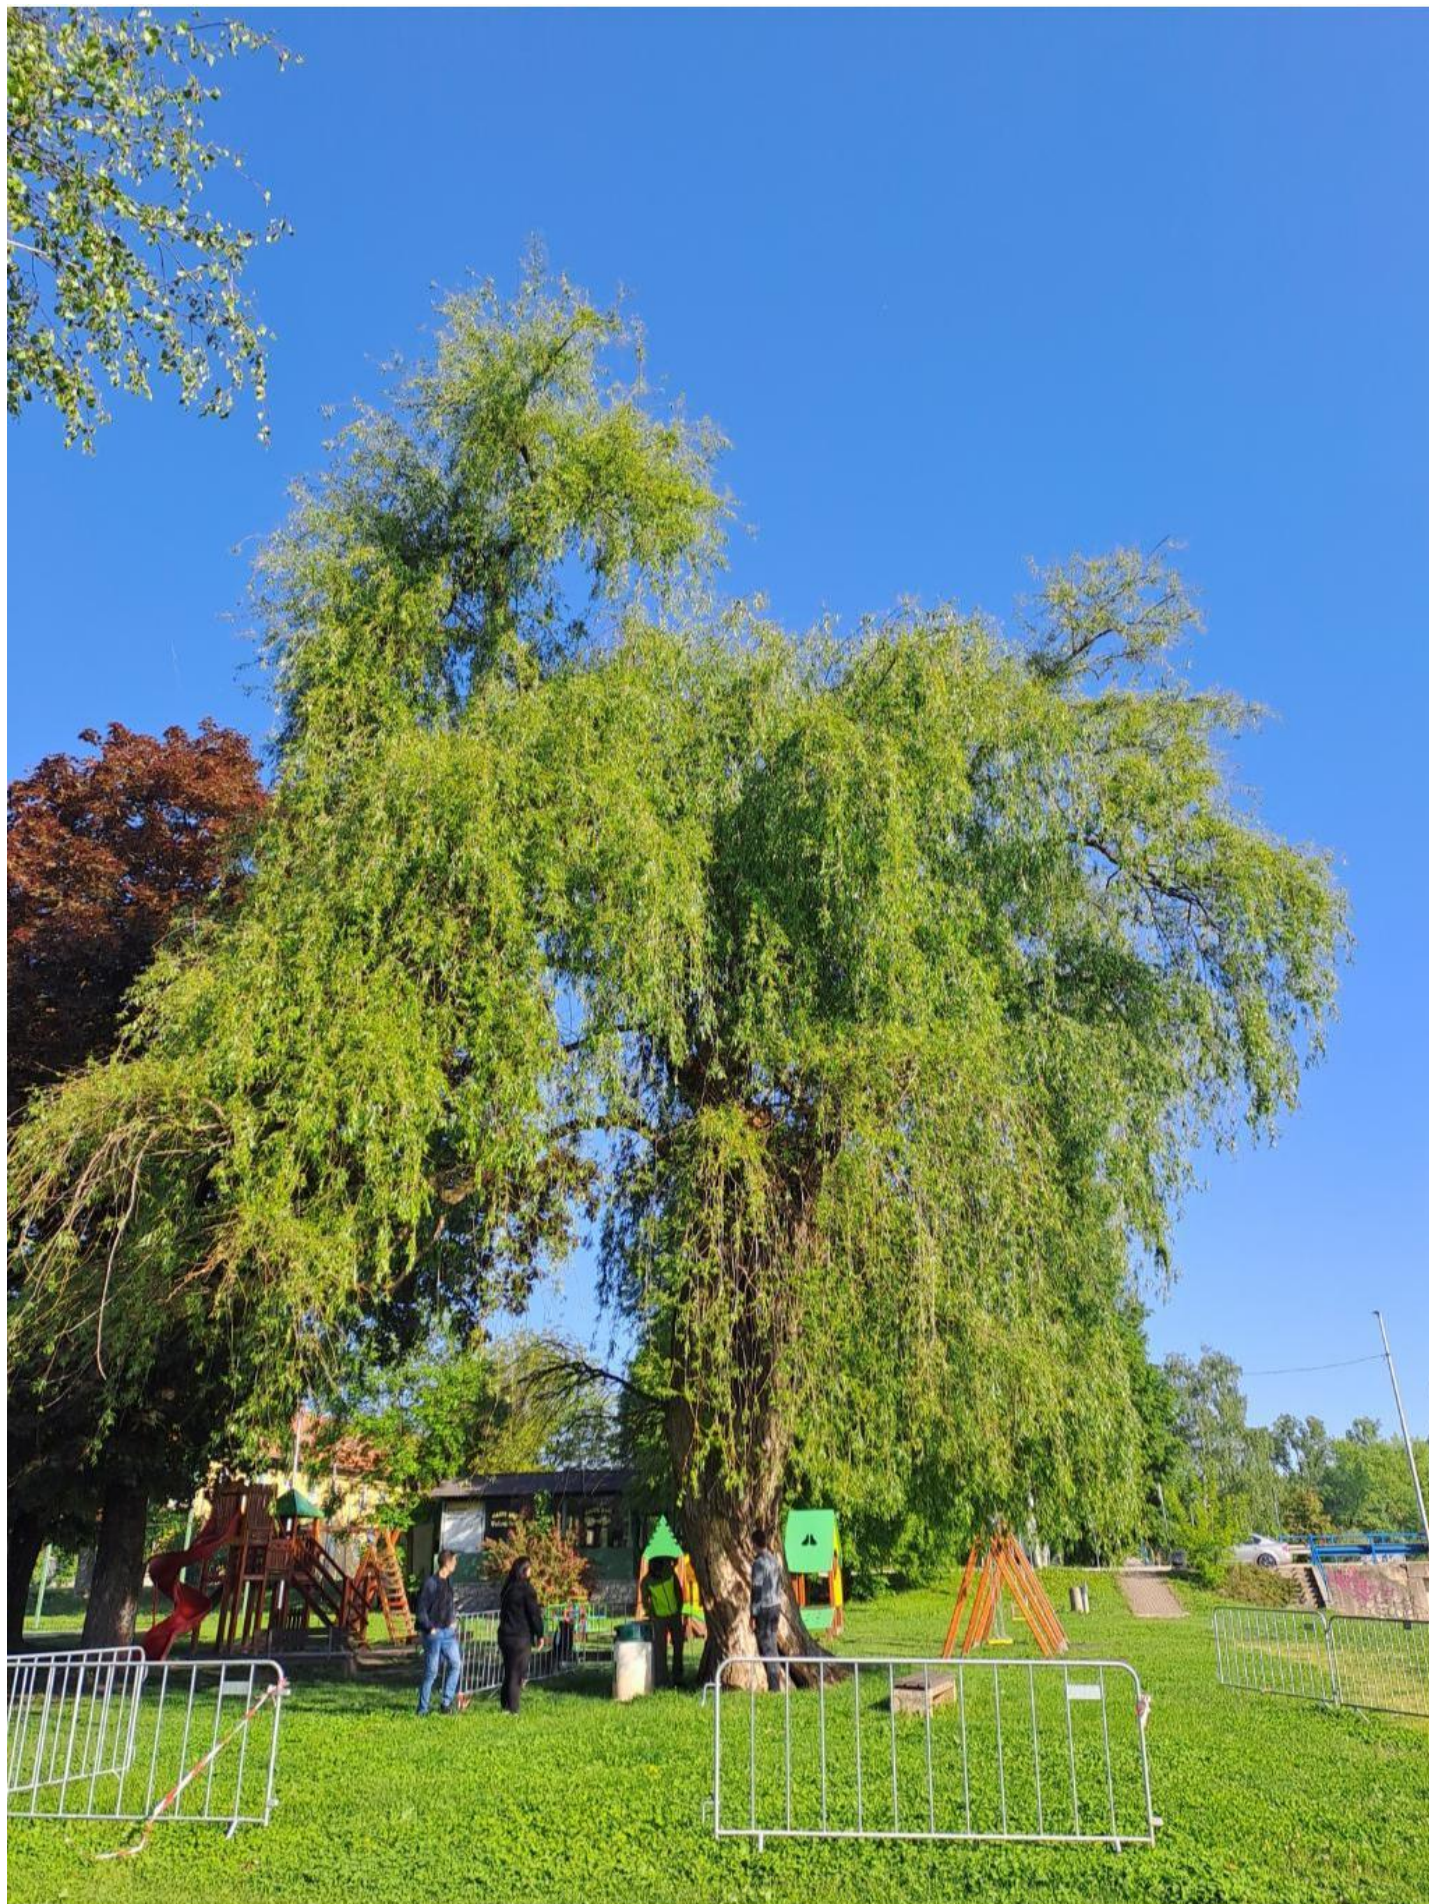
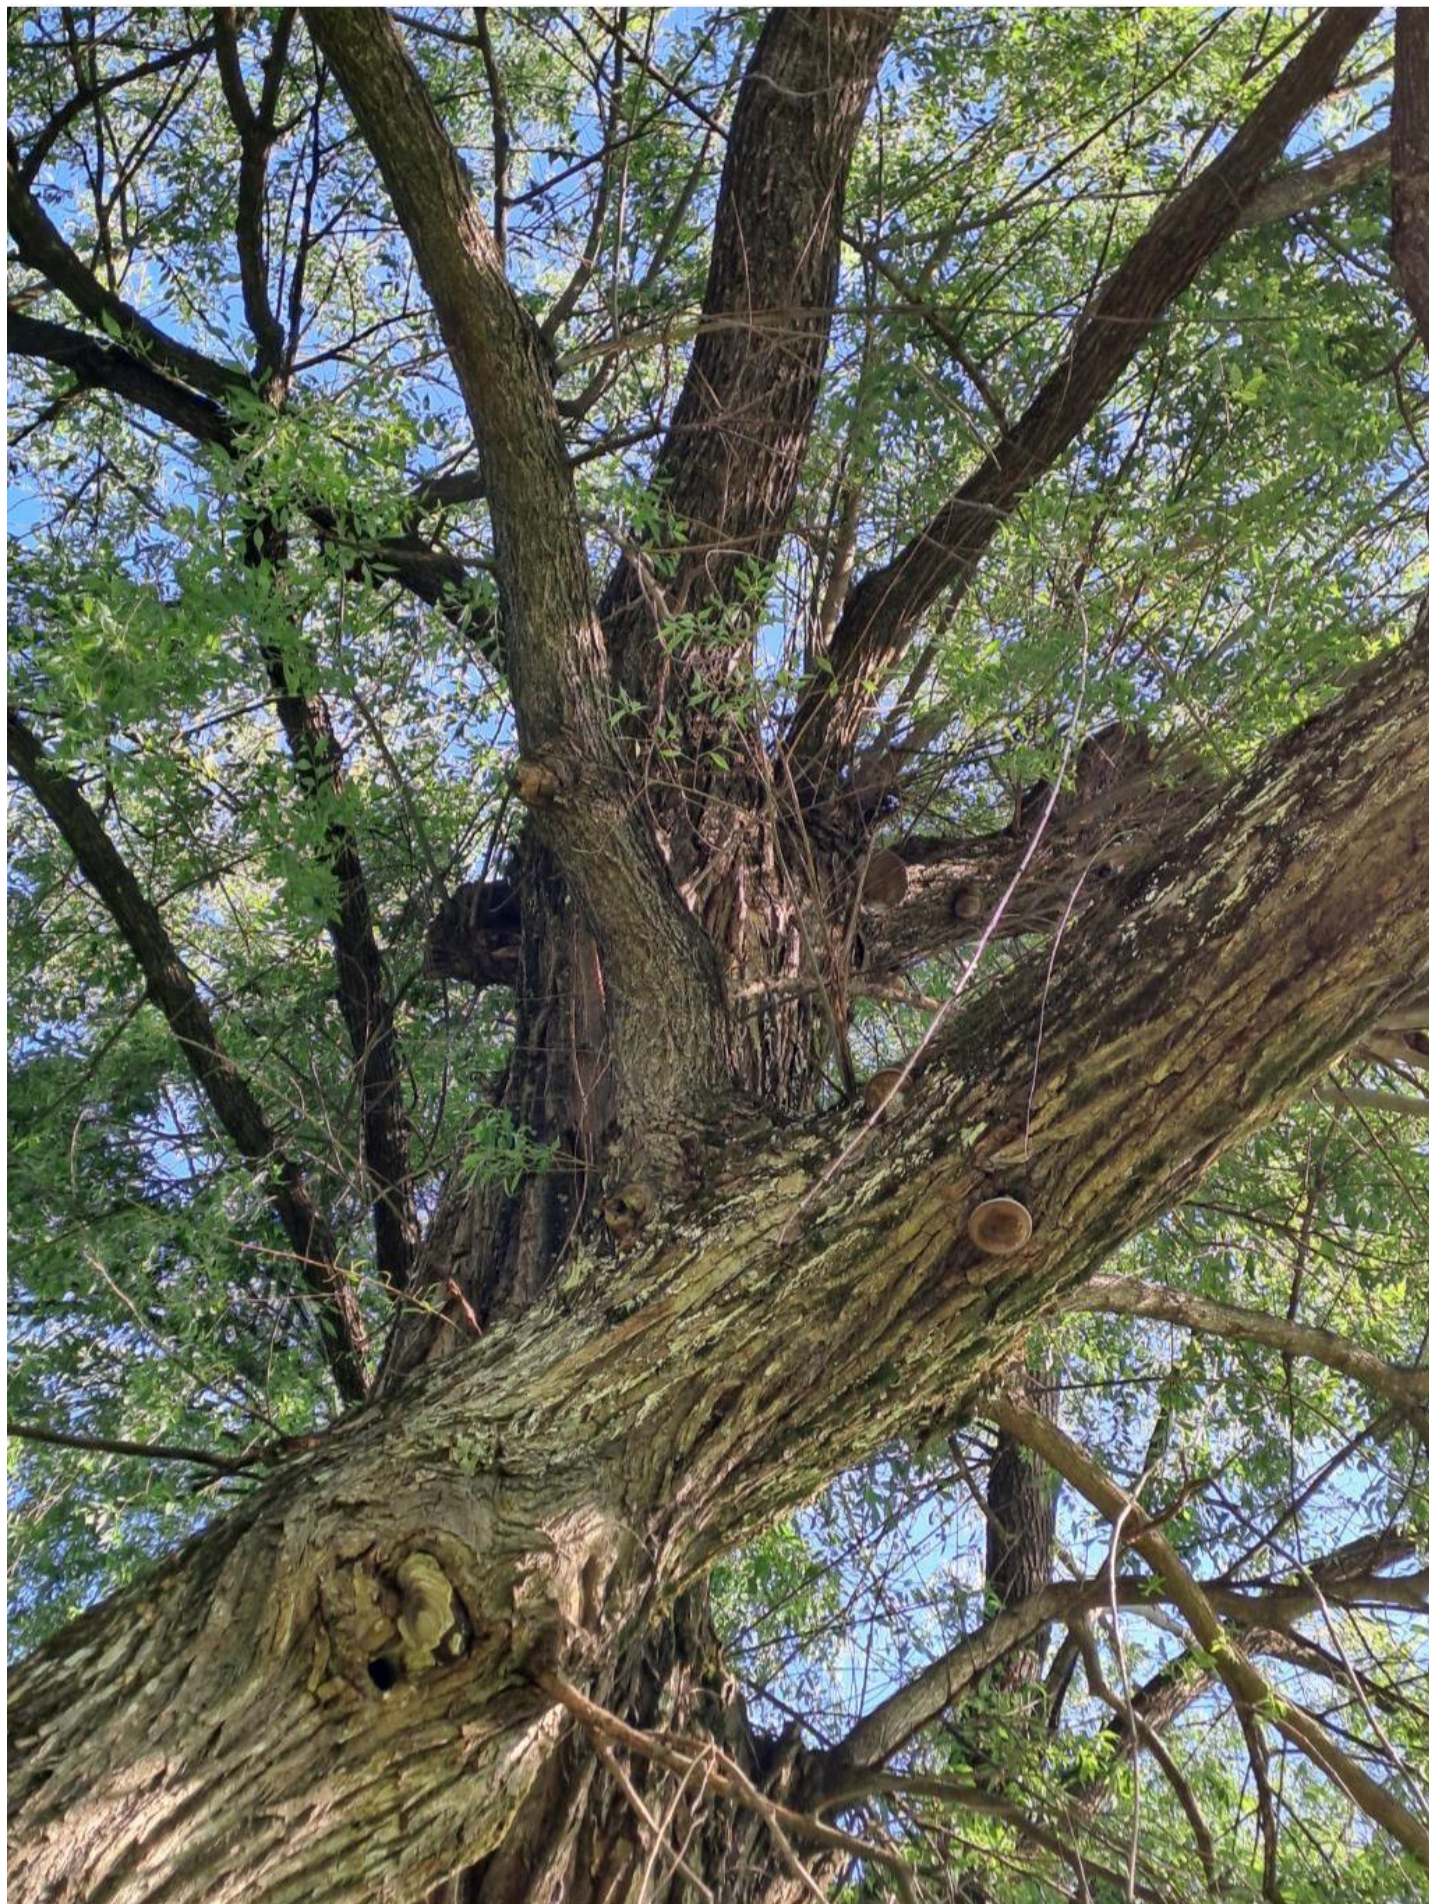
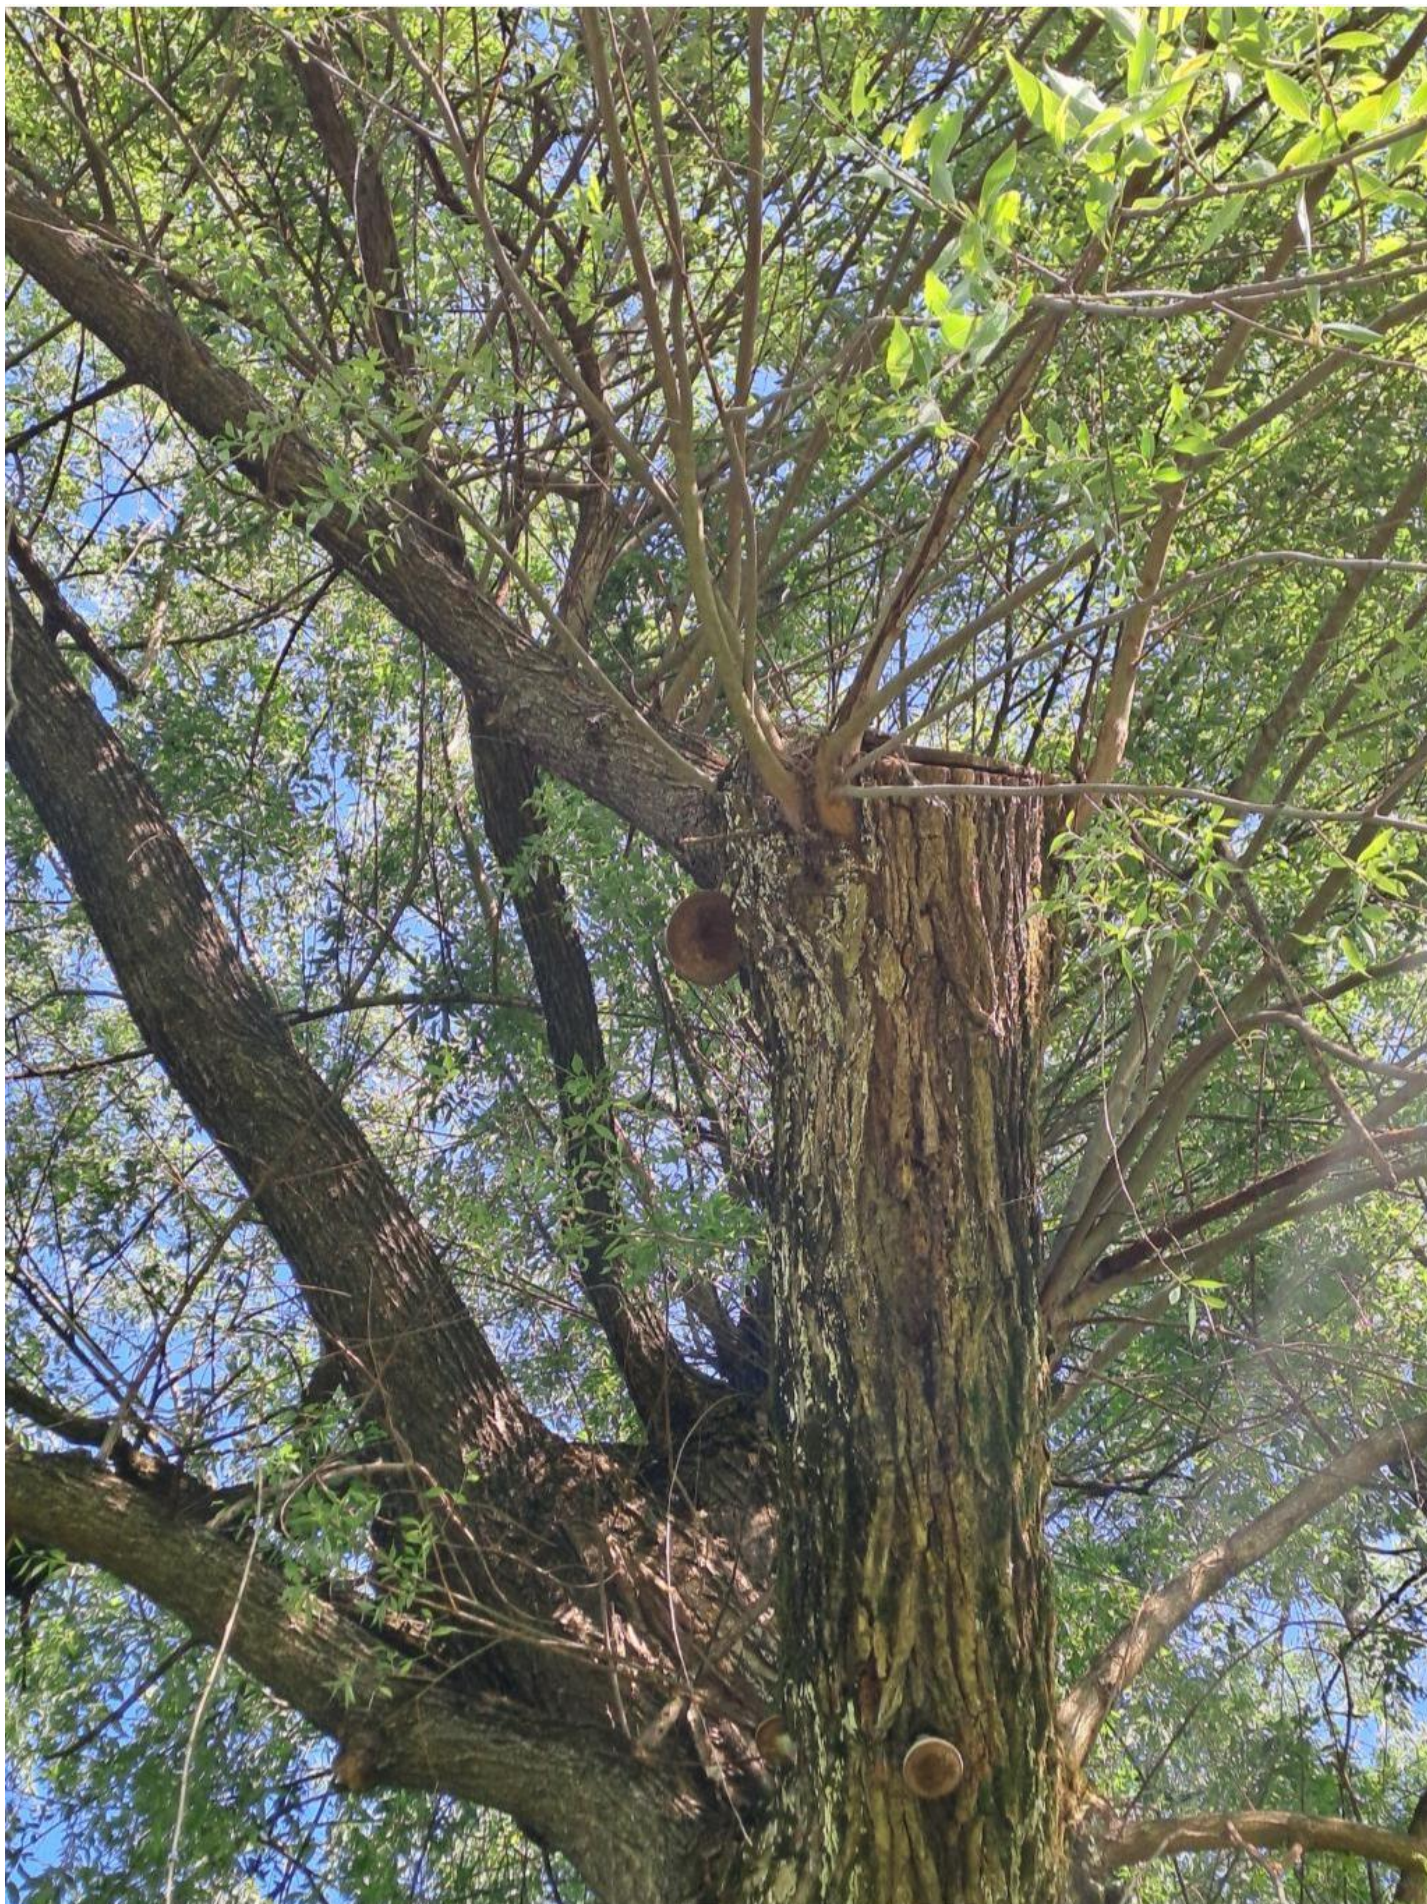
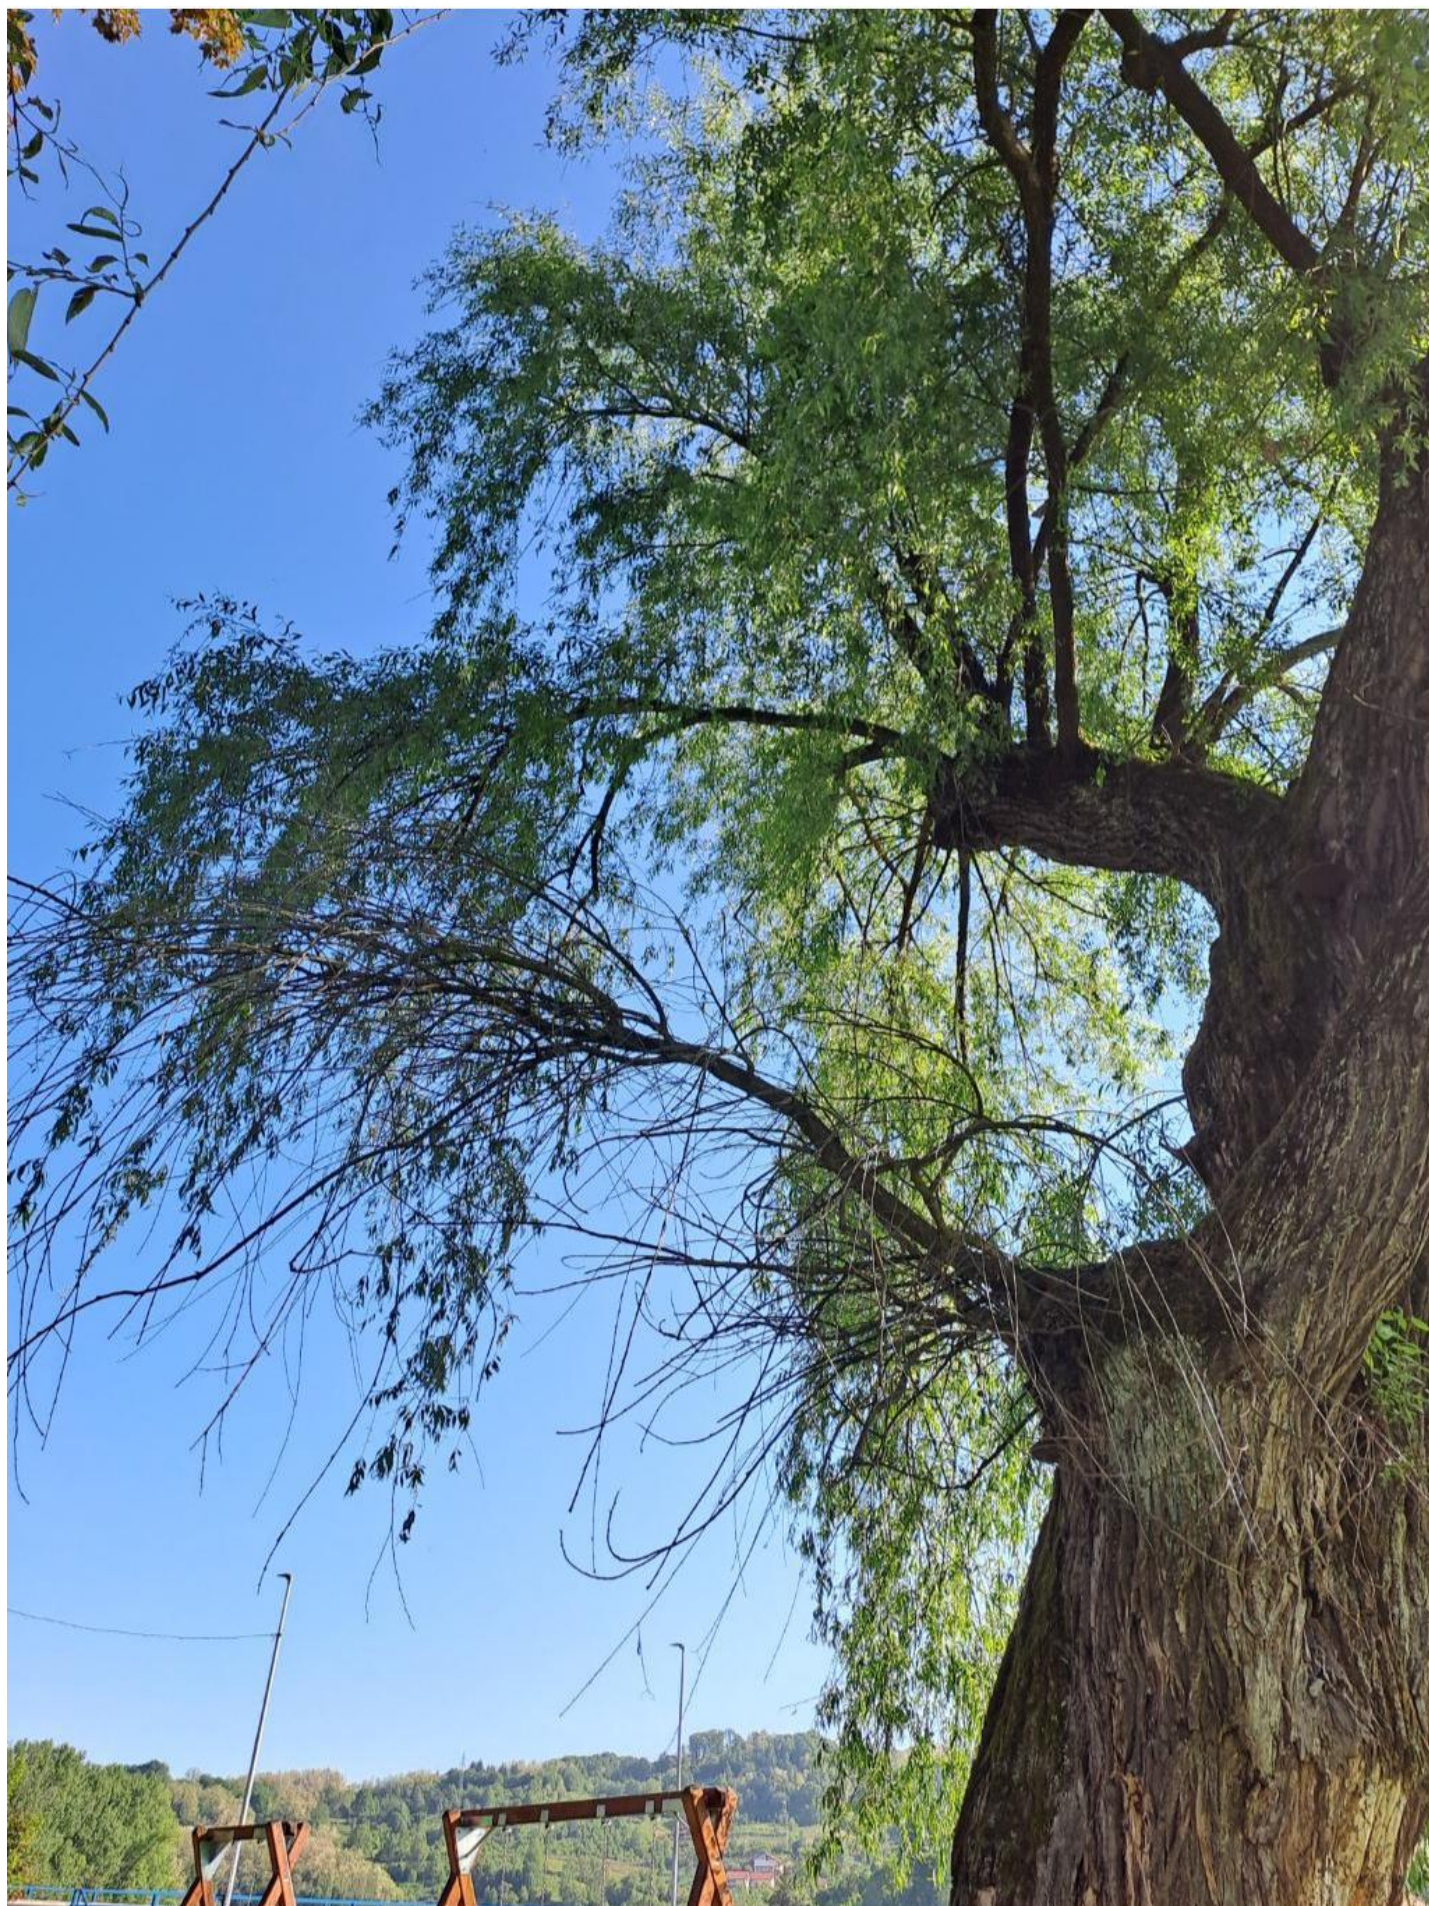
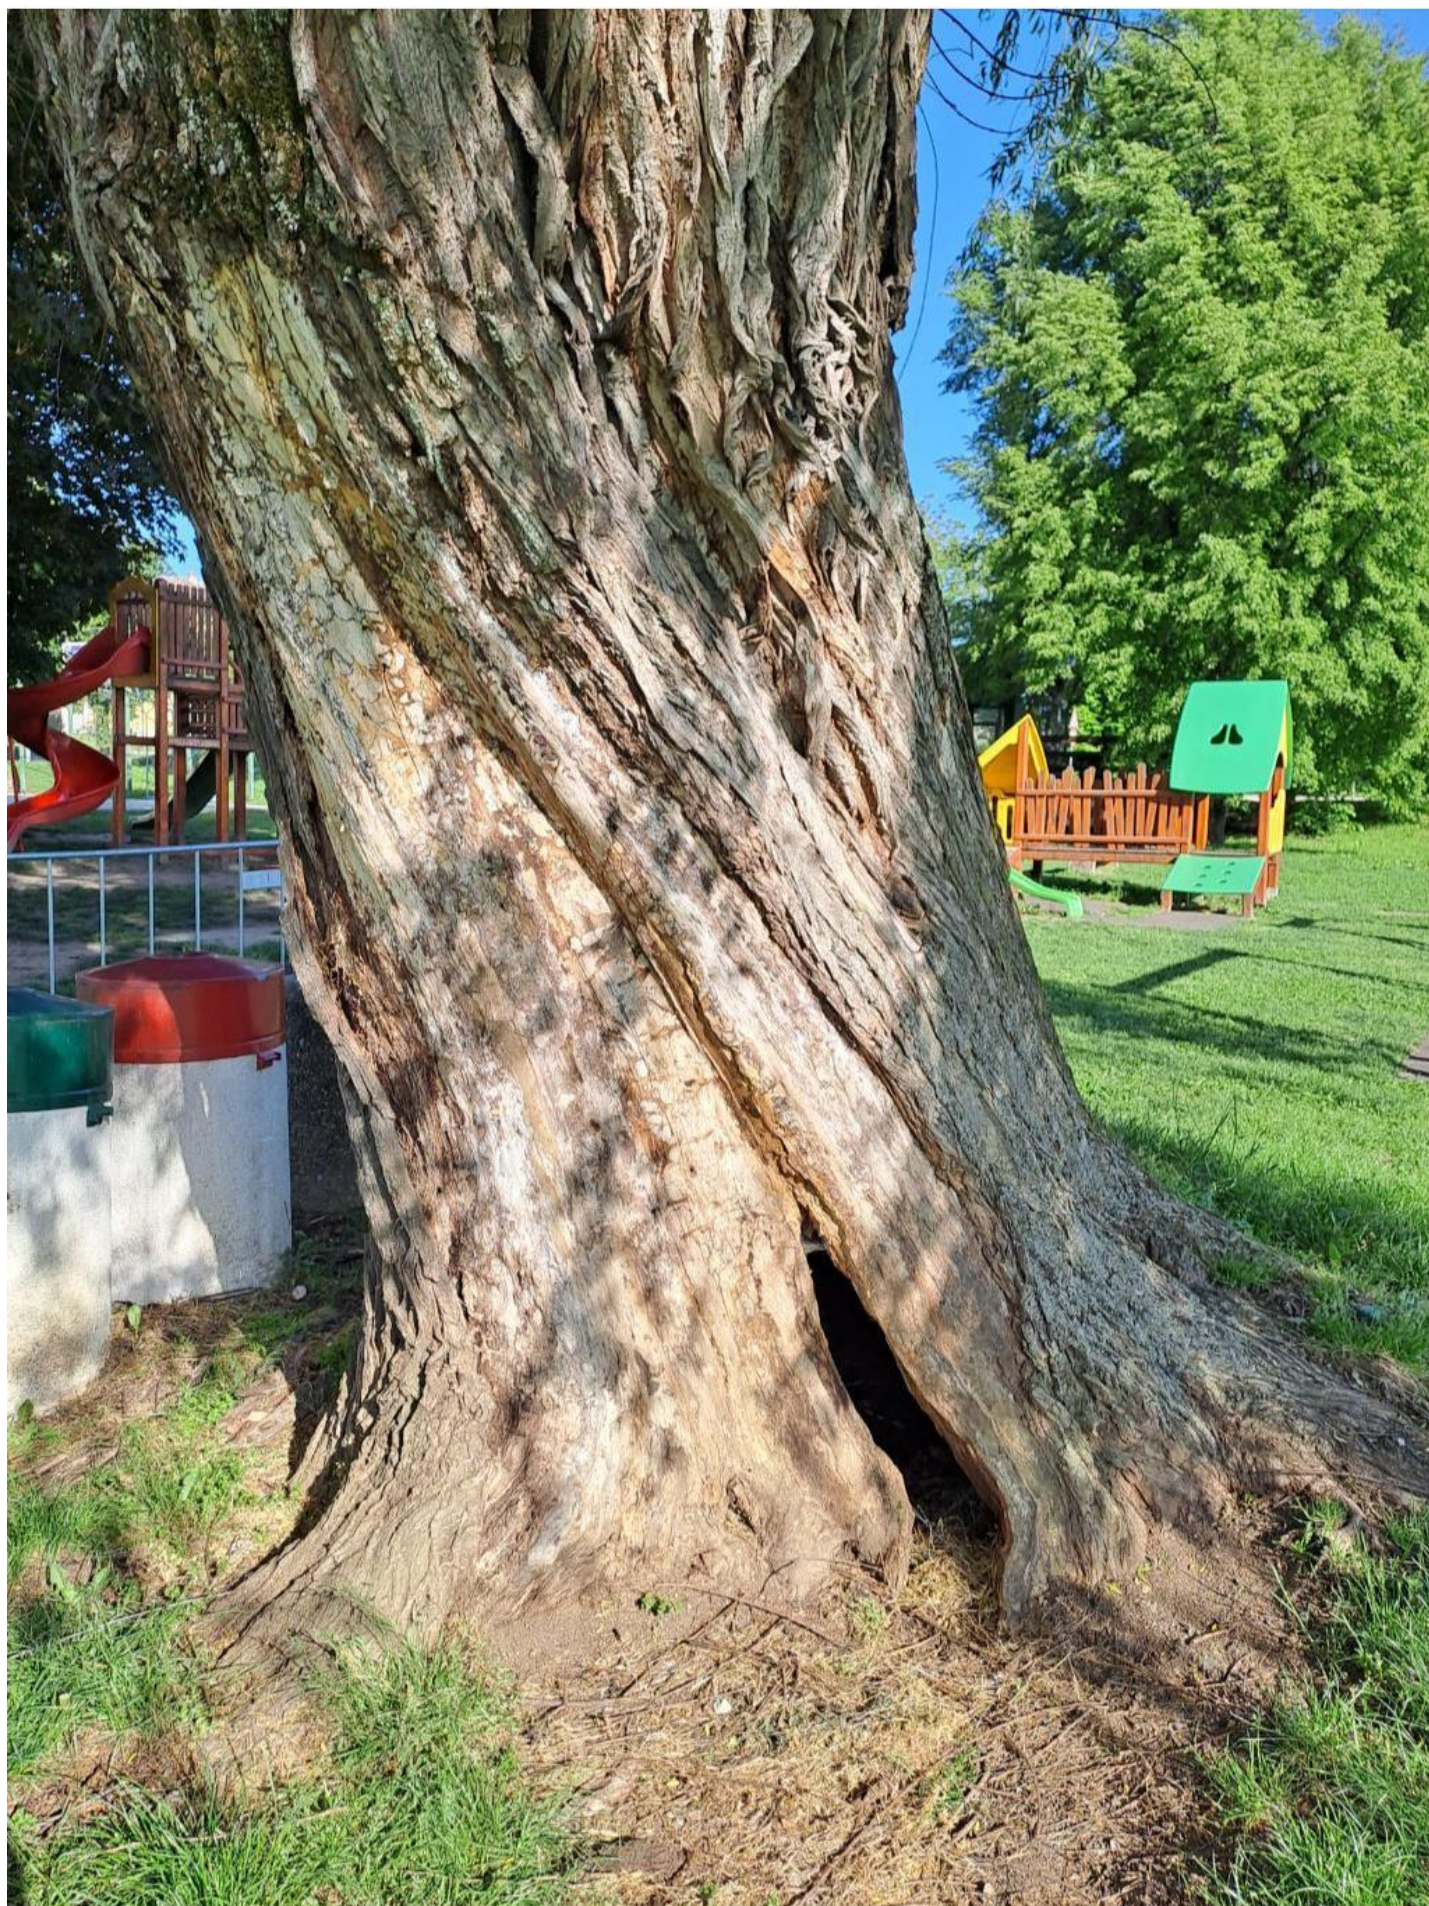
A001	Salix babylonica					stablo	
	Promjer:	135	Visina:	15	Baza krošnje:	4	Radius krošnje: 7
	Napomena:						
PRIDANAK							
Uredno		<input checked="" type="checkbox"/>					
DEBLO							
Uredno		<input checked="" type="checkbox"/>					
KROŠNJA							
Oblik		sferična					
Uredno		<input checked="" type="checkbox"/>					
VITALITET							
Vitalitet		Nepoznat / Nije specificiran					
OPĆE STANJE							
Uredno		<input checked="" type="checkbox"/>					
PREPORUKA							
Preporuka		Nije potrebna

Na stablu su zabilježeni simptomi centralne truleži koji se protežu od pridanka u deblo i dalje u primarne i sekundarne grane krošnje. Stoga je na stablu provedeno mjerenje debljine preostale čvrste stjenke kako bi se utvrdilo jesu li debljine stjenke dovoljne da se stablo zadrži u prostoru. Mjerenje je provedeno metodom rezistografiranja pri čemu je utvrđeno da medijalna debljina preostale čvrste stjenke **NE ZADOVOLJAVA** minimalno potrebnu sukladno SIA proračunu te ga **je potrebno rušiti** iz aspekta derogacije statike.

- rušenje opasnog stabla
- zamjensku sadnju sadnica vrsta prikladnih staništu kao što su; poljski jasen, tužna vrba, lipe, javor klen i sl.

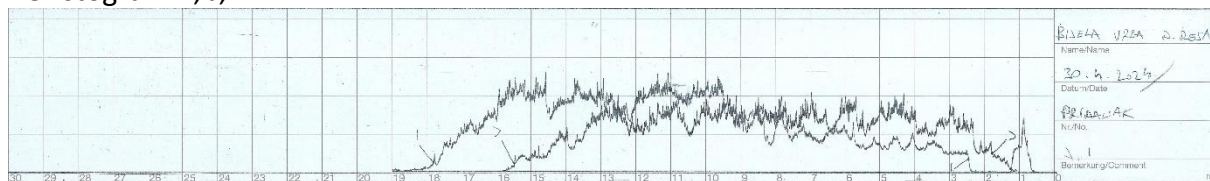
Rezistogram 1; J, I

Jug – čvrsta stjenka u duljini 12 cm

Istok – čvrsta stjenka u duljini 15 cm

ZAKLJUČAK REZISTOGRAFIJE: medijalna debljina čvrste stjenke **NE ZADOVOLJAVA** minimalno potrebnu debljinu utvrđenu SIA proračunom

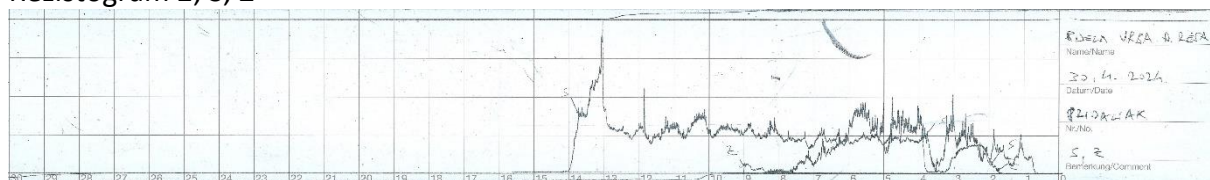
Rezistogram 2; S, Z

Sjever – čvrsta stjenka u duljini 11 cm

Zapad – čvrsta stjenka u duljini 5 cm
